Zwischenbericht

Art des Ereignisses:	Unfall
Datum:	9. September 2015
Ort:	Iserlohn
Luftfahrzeug:	Ultraleichtflugzeug
Hersteller / Muster:	Comco Ikarus / C42B
Personenschaden:	Prüfer tödlich verletzt Flugschüler schwer verletzt
Sachschaden:	Luftfahrzeug schwer beschädigt
Drittschaden:	Flurschaden:
Informationsquelle:	Untersuchung durch Mitarbeiter der BFU
Aktenzeichen:	BFU15-1241-3X
Veröffentlicht:	Dezember 2015

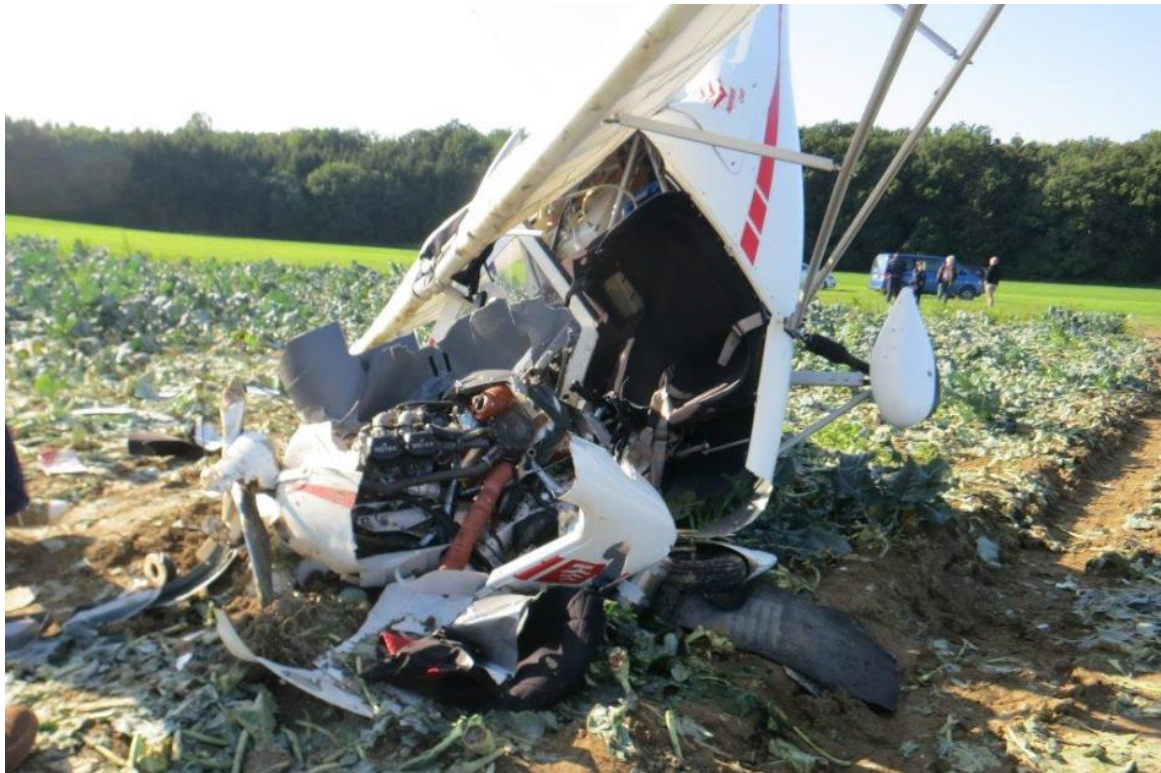
Die Unfallstelle befand sich ca. 15 m südöstlich des Flugplatzes Iserlohn-Sümmern in Höhe der Schwelle der Piste 05 auf einem Kohlacker.

Die erste Bodenberührung war mit dem Rumpfbügel und der rechten Tragfläche erfolgt. Der Rumpf des nahezu senkrecht stehenden UL war ca. 25 cm tief in das Erdreich eingedrungen. Das Triebwerk war nach oben abgeknickt. Der Cockpitbereich war eingedrückt. Unterhalb des Triebwerkes lagen zwei abgerissene Propellerblätter.

An beiden Tragflächennasen befanden sich Erdantragungen. Die Tragflächen und der Rumpf waren mehrfach gestaucht. Die rechte Tragflächenstrebe war gebrochen. Der Leitwerksträger wies keine Beschädigungen auf. Die Landeklappen befanden sich in der LK-Stellung 1 (Reiseflug).

Das Rettungssystem war nicht ausgelöst.
